No Acte : MD31007\_24  
Réf. : MP/LR 18/0143 CREDIT FONCIER/POINT

**PROCES VERBAL DESCRIPTIF**

Me suis transporté ce jour à l'adresse du bien immobilier saisi sis, 64 Rue de la Boulangerie 84290 SAINT-ROMAN-DE-MALEGARDE (Vaucluse), accompagné des personnes mentionnées en annexe des présentes, dont le concours a été nécessaire.

Le bien saisi se compose d'une maison de village de faible superficie (55 m<sup>2</sup>), exposée Est.

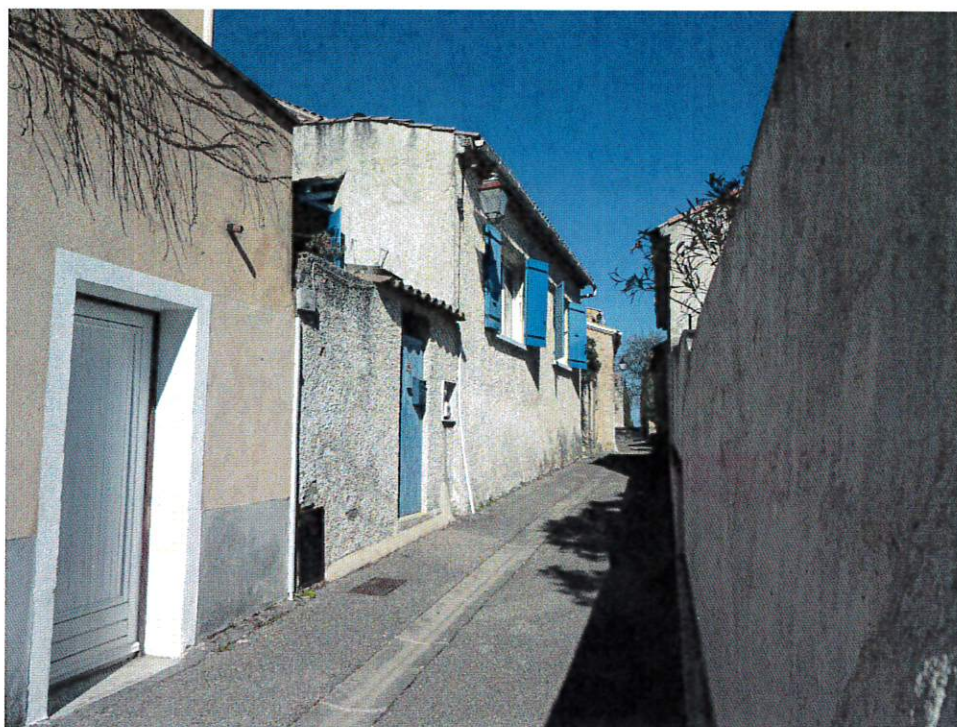
Photographie n°1

Elle est située au sommet du village de SAINT-ROMAN-DE-MALEGARDE.

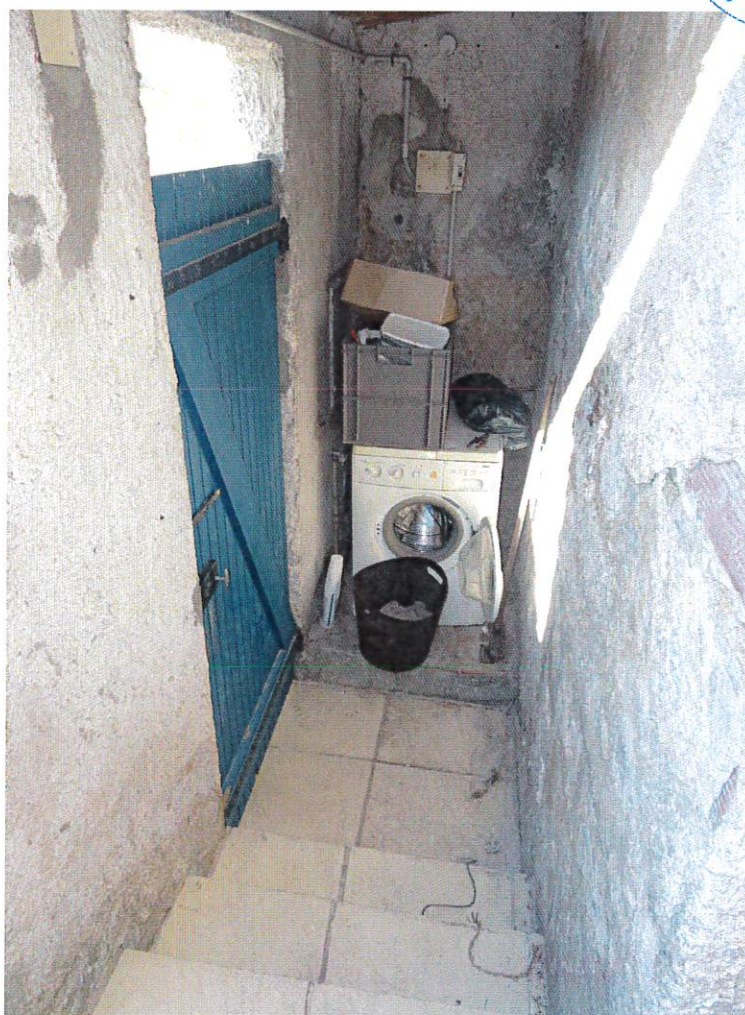
Photographie n° 6

Les marches sont dallées, en bon état. (Photographies n°6 et n°7)

Derrière la porte d'entrée, je constate que l'occupante des lieux a installé une machine à laver le linge. Cette dernière me précise qu'elle dispose à cet endroit d'une arrivée et d'une sortie d'eau. (Photographie n°6)

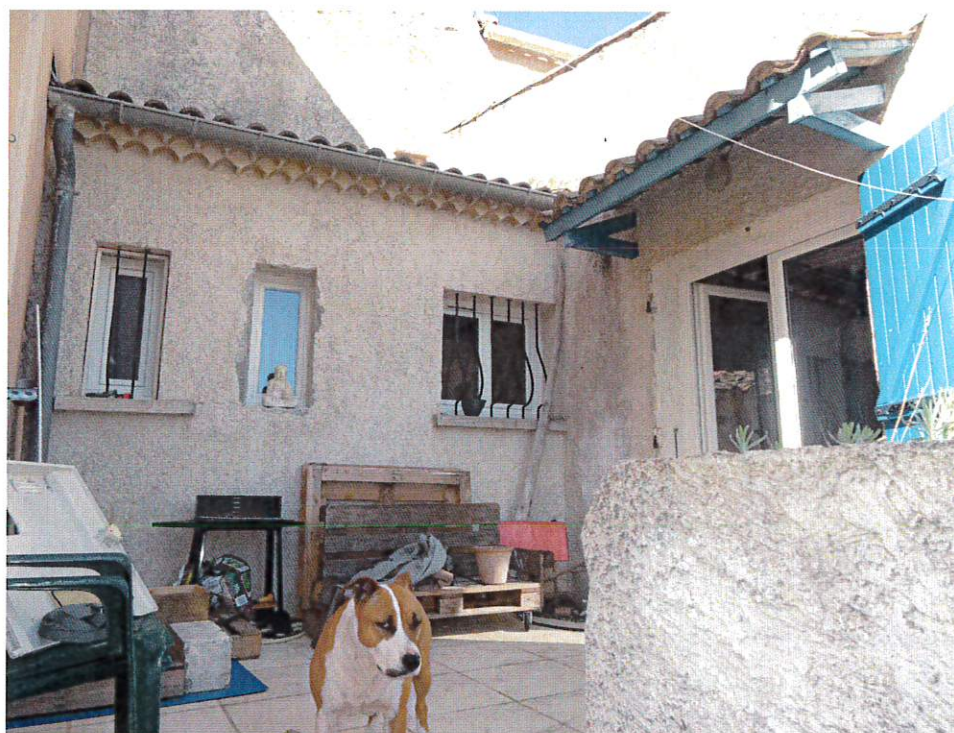
Photographie n° 8

Le sol est dallé, en bon état.

Les murs sont recouverts d'un enduit ou d'un crépi, anciens.

L'entrée de l'habitation est protégée par un auvent couvert de tuiles. Sa structure en bois est en bon état.

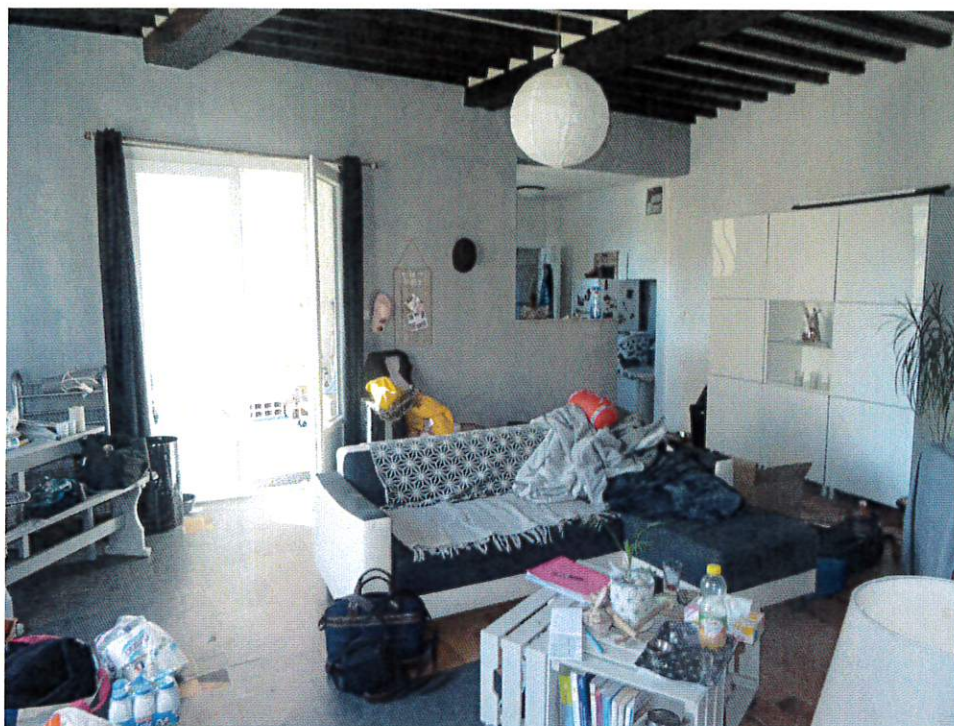
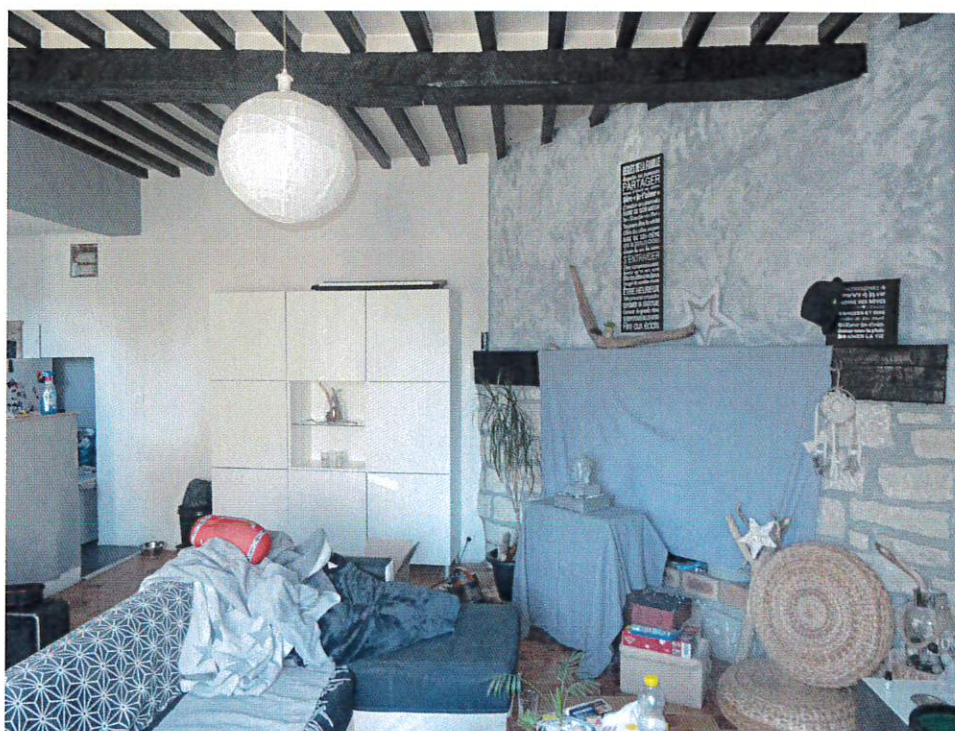
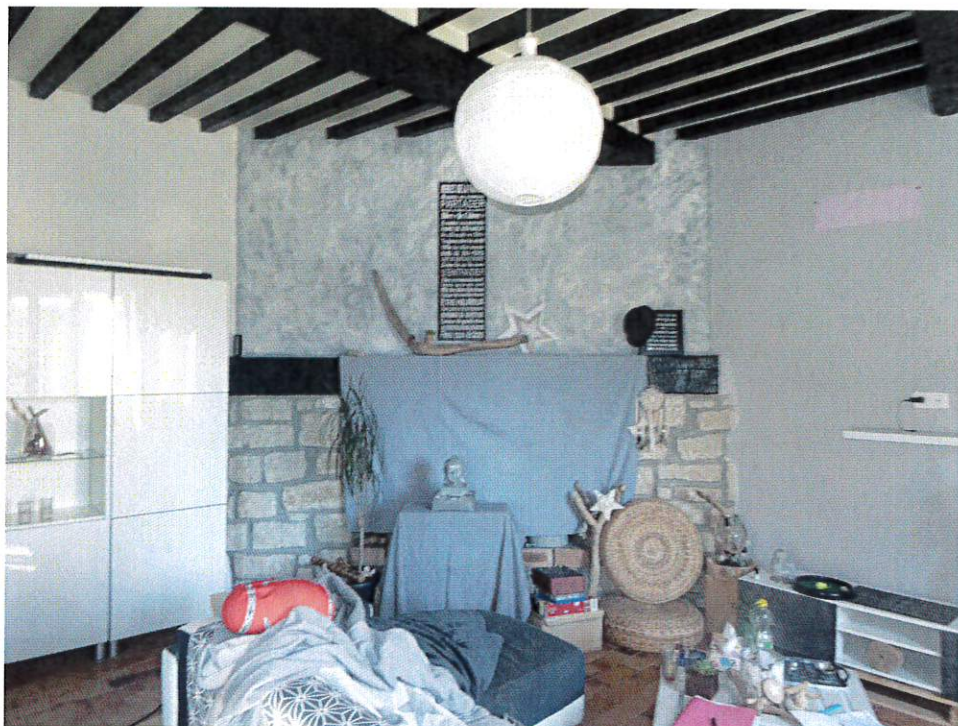
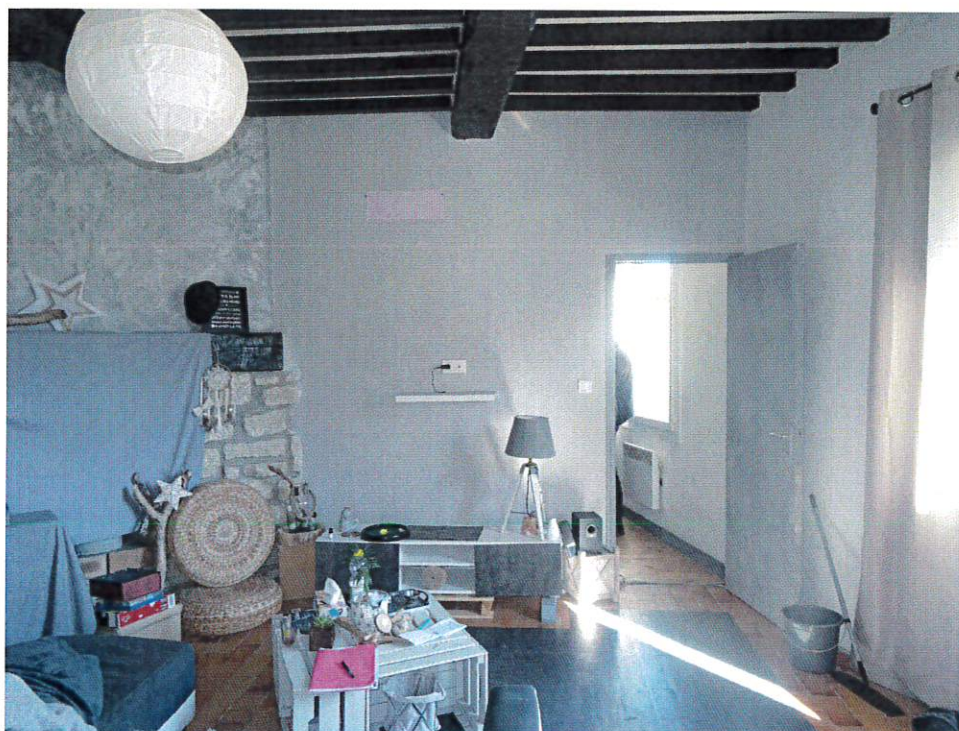
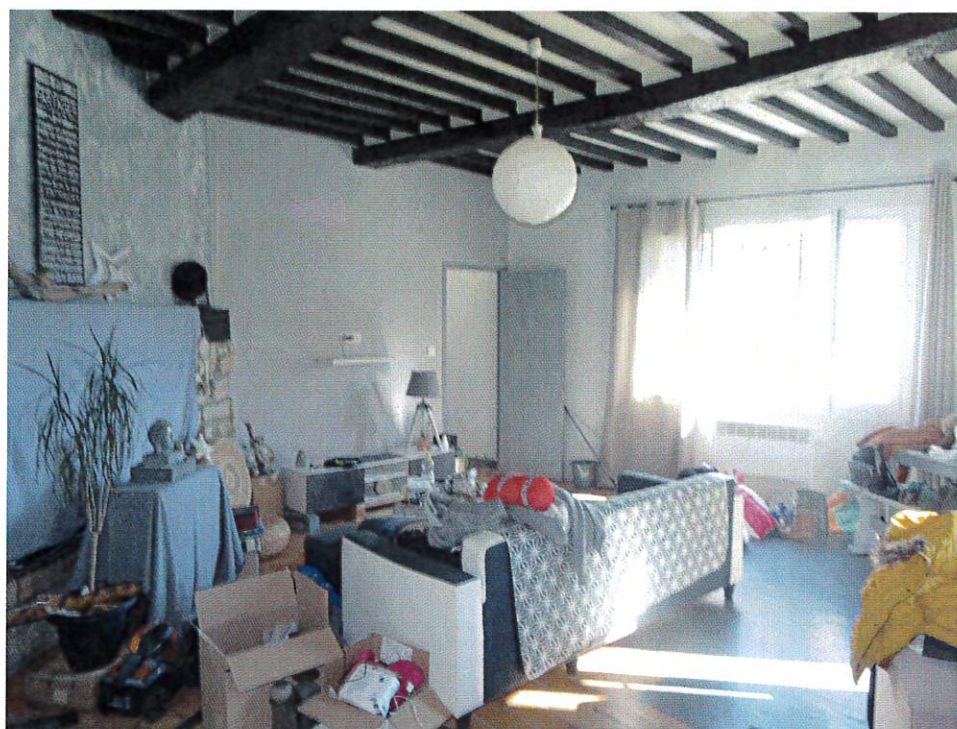
Le sol est couvert d'un carrelage en bon état. Je note çà et là la présence de dalles en plastique collées sur ledit carrelage.

Les murs sont peints, en état d'usage.

Le plafond est peint en bon état. La structure en bois de la charpente est apparente, en bon état également.

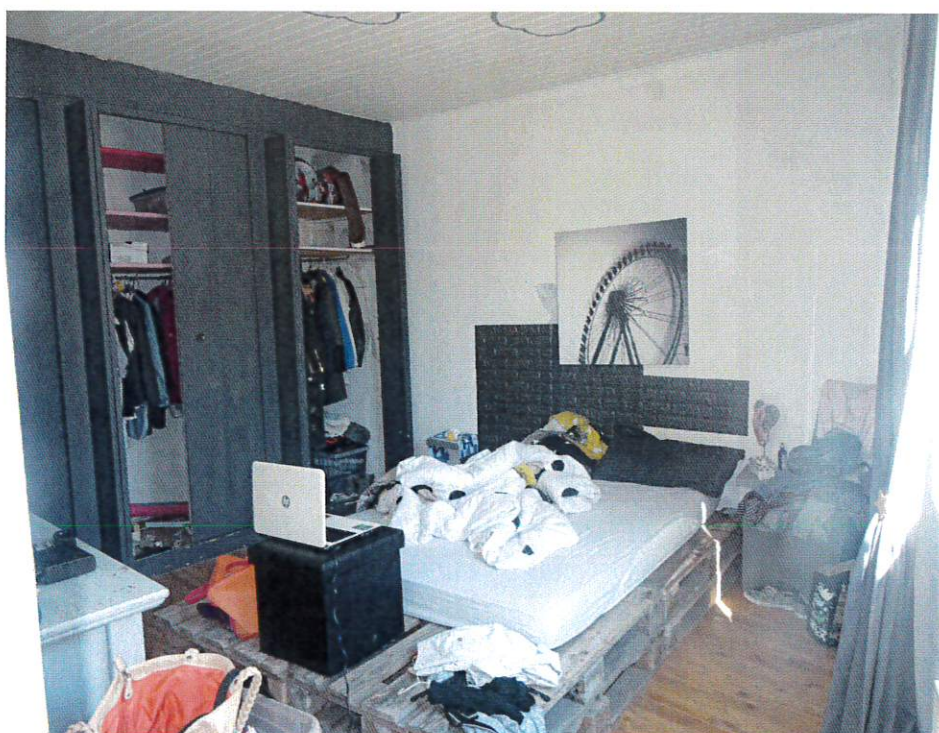
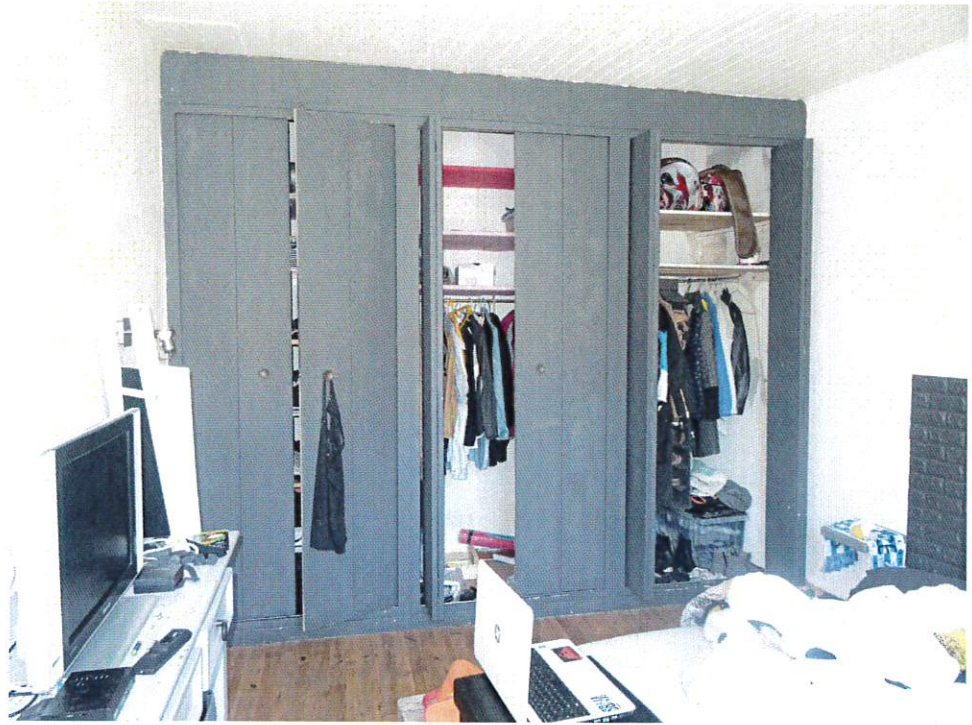
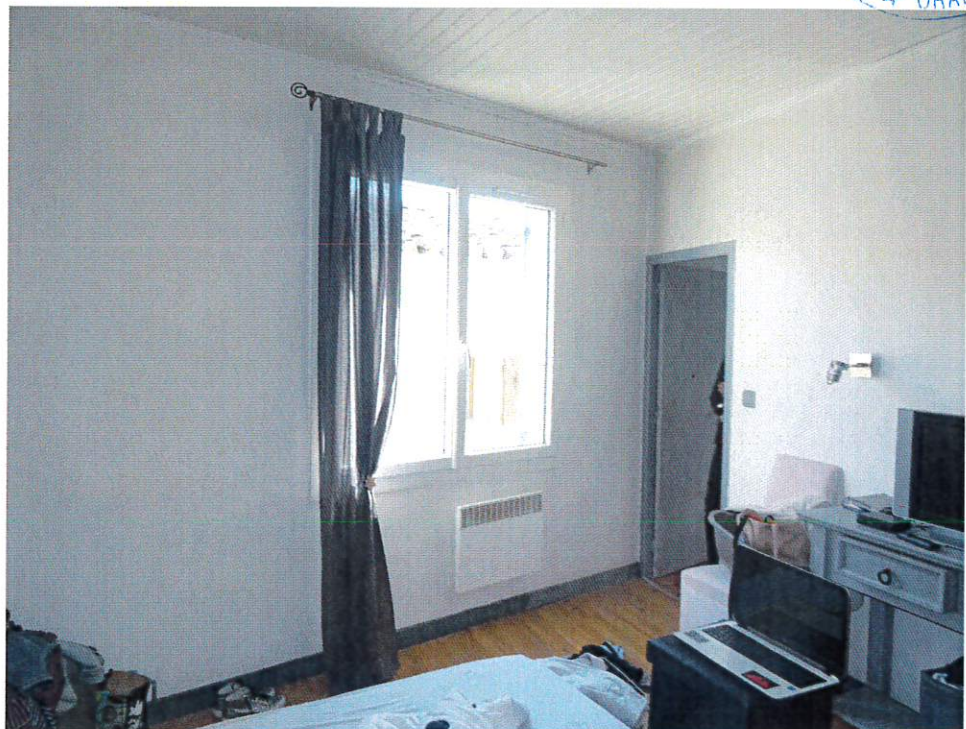
Le sol est couvert d'un parquet en état d'usage.

Les plinthes, en bois, présentent le même état.

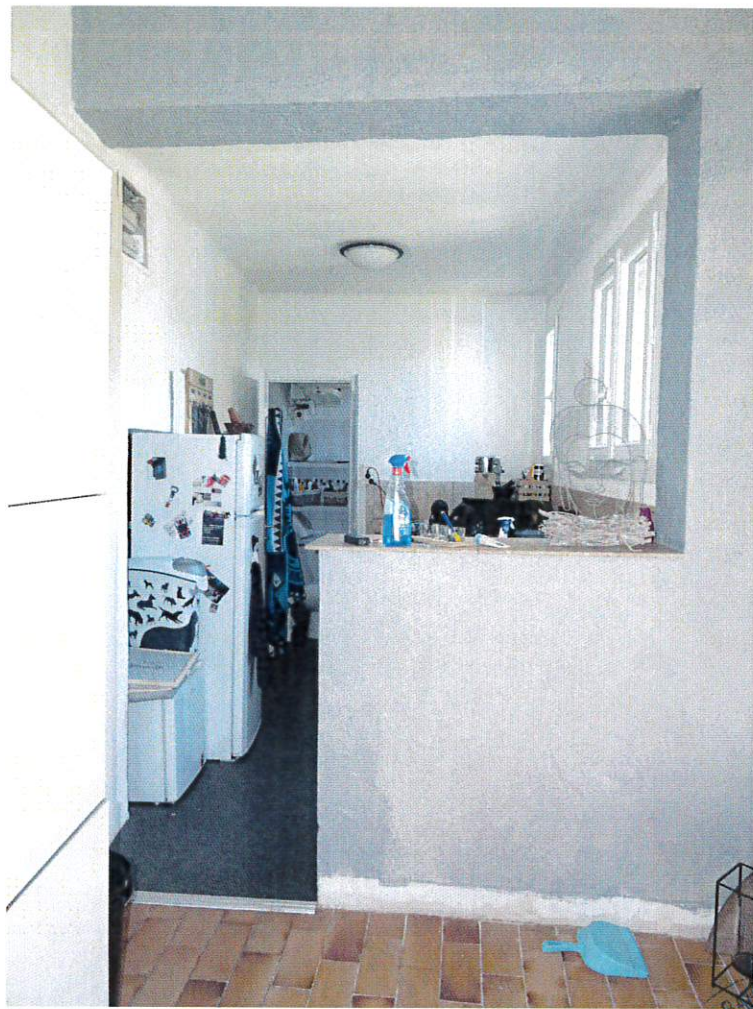
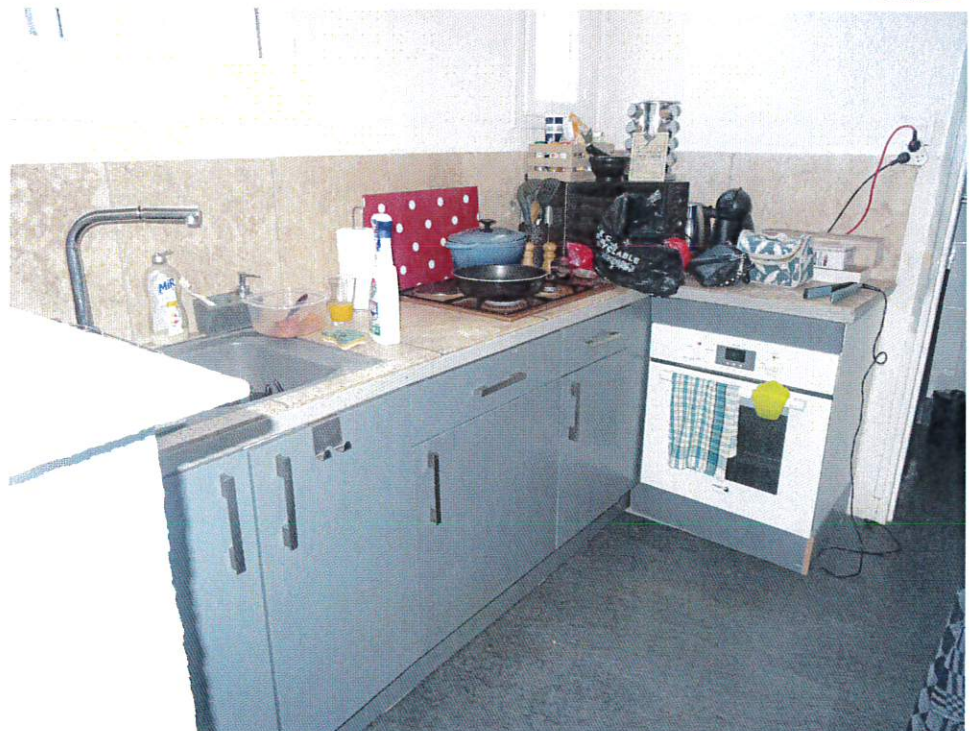
Le carrelage du sol est recouvert de dalles en plastique, de couleur grise, en bon état.

Les murs sont recouverts d'un crépi blanc, en état d'usage.

Le plafond est également peint en blanc, en bon état.

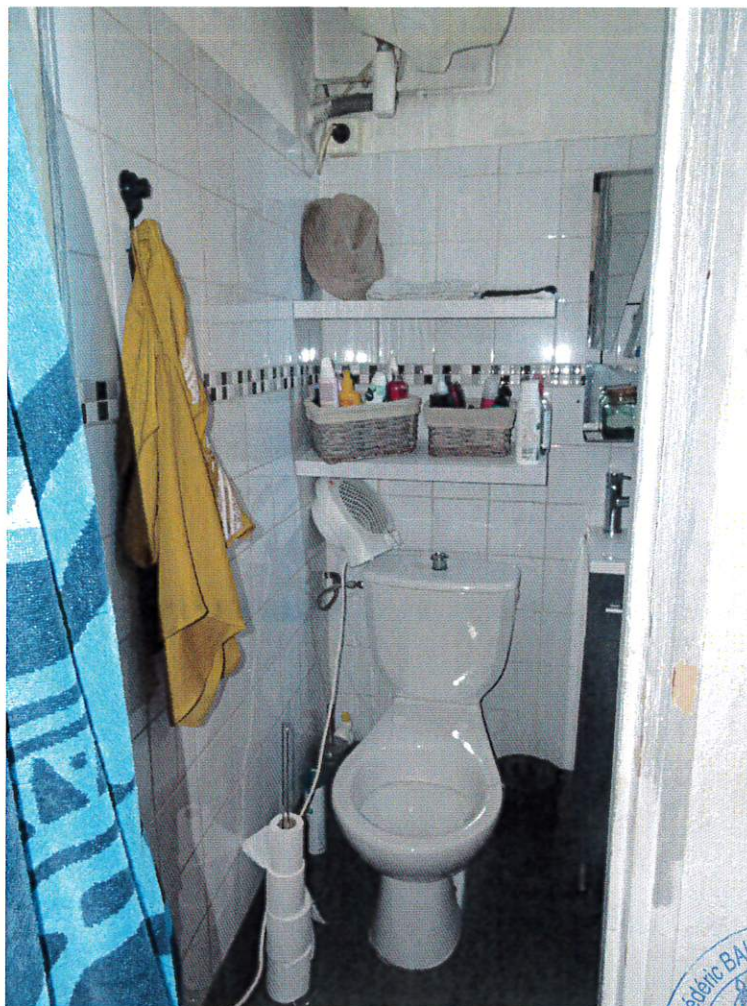
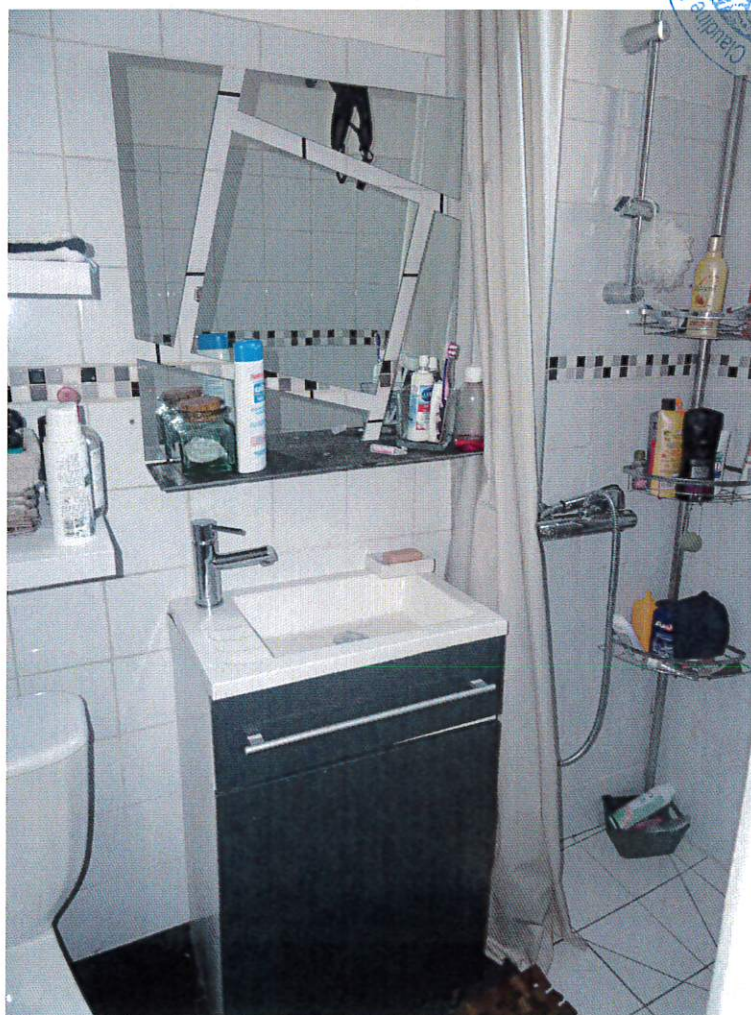
Le plafond est peint. Je note la présence de trois fissures et de traces d'humidité. Il m'est indiqué que ces traces résultent d'une infiltration en toiture.
