**PROCES VERBAL DE DESCRIPTION**

**LE MERCREDI NEUF OCTOBRE  
DEUX MILLE DIX NEUF  
De 09 heures 30 À 12h30**

D'un jugement rendu le 13 Septembre 2018 par le Tribunal de Commerce d'AVIGNON ordonnant la vente forcée d'un ensemble immobilier sis sur la commune de VALREAS. (84), Lieu-dit « La Clède » à usage Industriel comprenant divers corps de bâtiments à usage de logements, hangars, cour et terrain , le tout cadastré section AL sous le numéro 162 , pour une superficie de 12 a 20 ca.

Lieudit La Clède

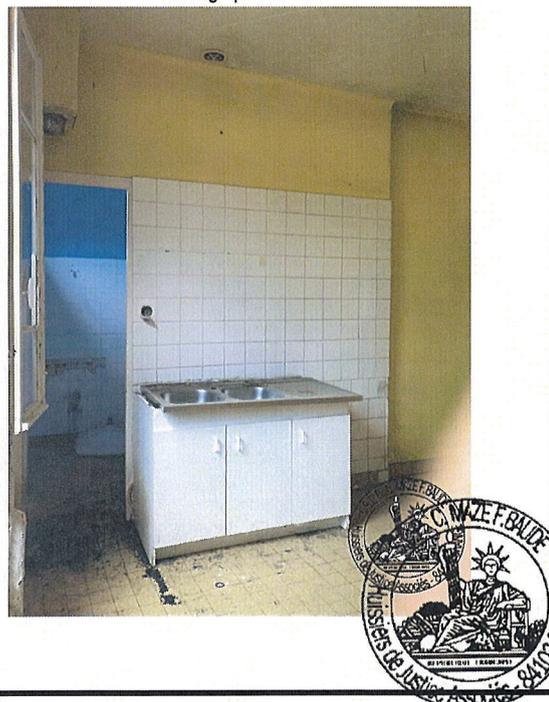
Photographie n°11. Cuisine

Le tout est en mauvais état. Les vitres sont cassées.

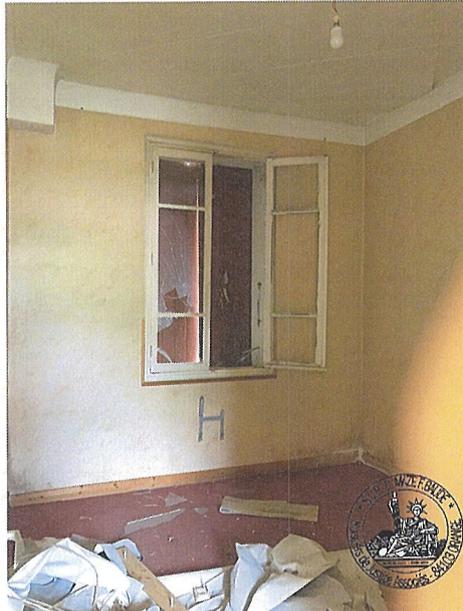
Photographie n°19. Chambre Nord-Est

Le tout est en très mauvais état général.

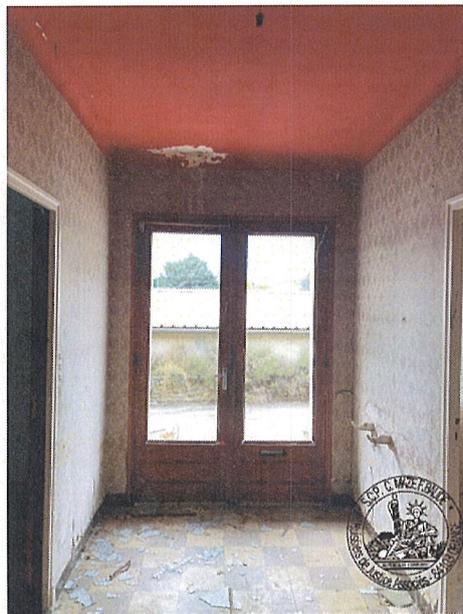
Photographie n°5. Couloir

Le papier peint qui recouvre les murs est déchiré.

La peinture au plafond est craquelée.

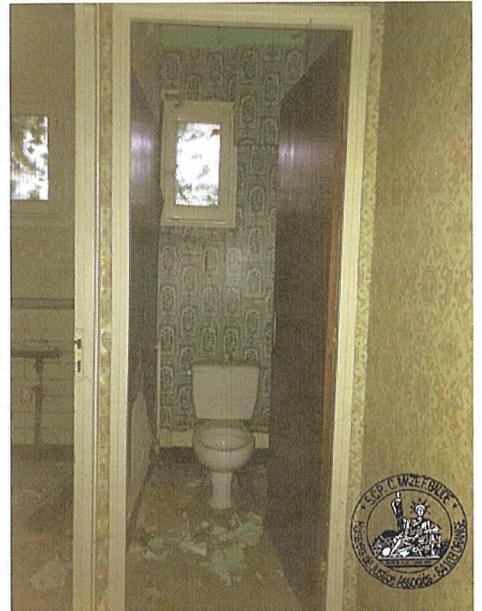
Photographie n°18. WC

Le papier peint sur les murs est déchiré et la peinture au plafond est craquelée.  
On trouve une petite fenêtre en bois avec du simple vitrage.  
La cuvette des toilettes dispose d'un réservoir.  
Le porte de communication est en isoplane.

Je note d'importantes fissures et traces d'infiltration.

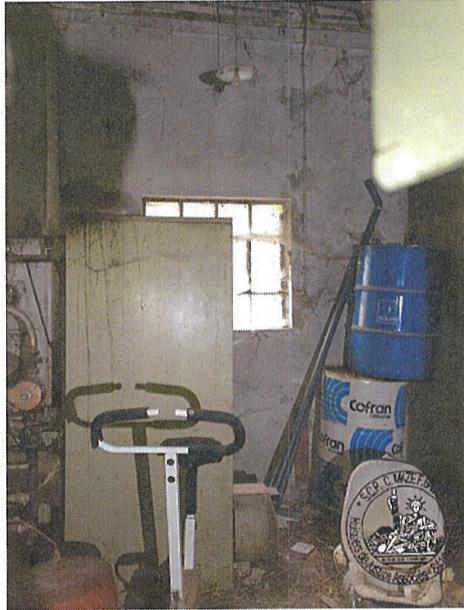
Photographie n°1. Chauffage

Dans le local chaudière on trouve une chaudière très ancienne.

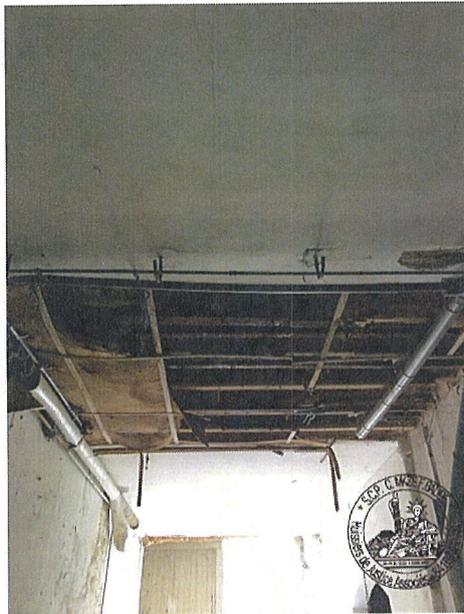
Photographie n°13. Plafond garage côté Sud

Les plafonds sont en béton, plâtre et planchers apparents . D'importantes dégradations sont visibles.

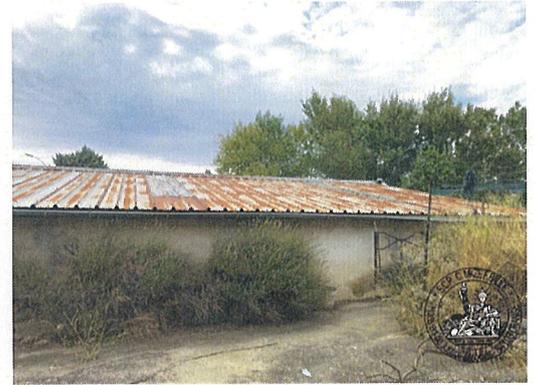
Photographie n°3. Hangar 1

Dans ce hangar grand ouvert, je constate que le sol est constitué d'une chape en ciment tachée par du gasoil et de l'huile.

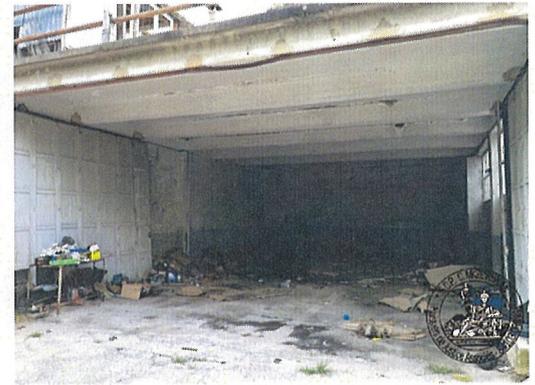
Photographie n°2. Intérieur Hangar 2

Le sol est tâché par du gas oil et de l'huile de vidange.
