PROCES-VERBAL DESCRIPTIF

En vertu d'une ordonnance sur requête rendue par Monsieur le Juge Commissaire du Tribunal de Grande Instance de Carpentras en date du 17 octobre 2019 ordonnant la saisie immobilière des biens faisant partie de la succession de Monsieur Guy BARJOL et notamment d'un Lot 1 consistant en une maison à usage d'habitation élevée d'un étage avec garage attenant cadastrée Section AB, Numéro 477 lieudit Chemin de la Pierre du Coq à CARPENTRAS et d'un Lot 2 consistant en un magasin de vente avec ancienne remise cadastré Section AB numéros 399 et 203 Quartier du Lac, Route d'Aubignan à CARPENTRAS (84200).

Certifions nous être rendu ce jour à 9 heures, au 315 Chemin Pierre du Coq, à CARPENTRAS (84200) en compagnie d'un membre du cabinet A2P chargé d'effectuer les diagnostics.

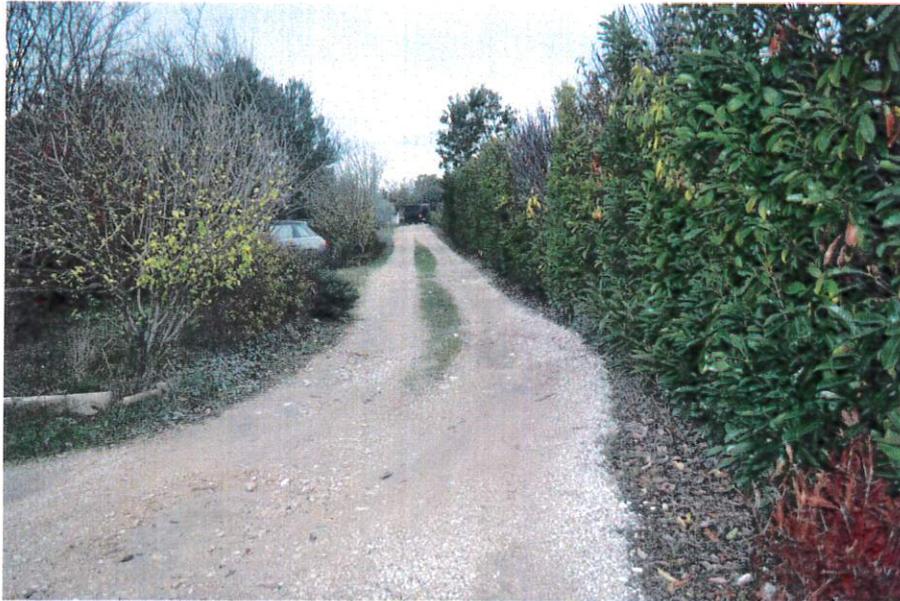
Nous accédons à la propriété par un portail métallique à deux battants qui ouvre sur un chemin de terre permettant l'accès à la maison.

Nous constatons que le portail ainsi qu'une partie du chemin d'accès sont situés sur la parcelle référencée au cadastre Section AB, Numéro 475.

Madame BARJOL Brigitte nous indique qu'elle ne bénéficie pas d'une servitude de passage légale car la parcelle N°475 appartient à sa fille, Madame LINDOR Alexandra avec qui elle a un accord amiable.

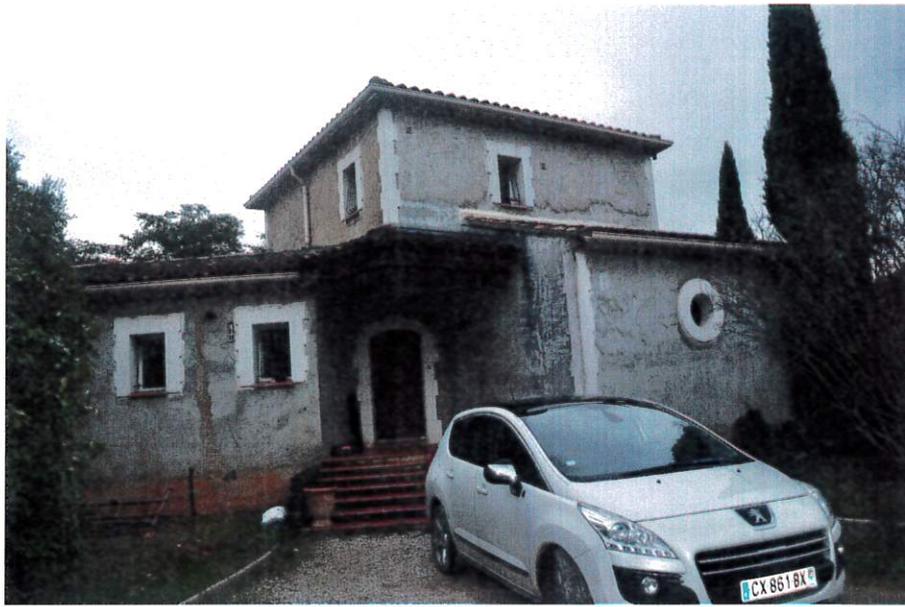
L'accès à la maison se fait par un escalier carrelé desservant un porche et donnant accès à la porte d'entrée en bois.

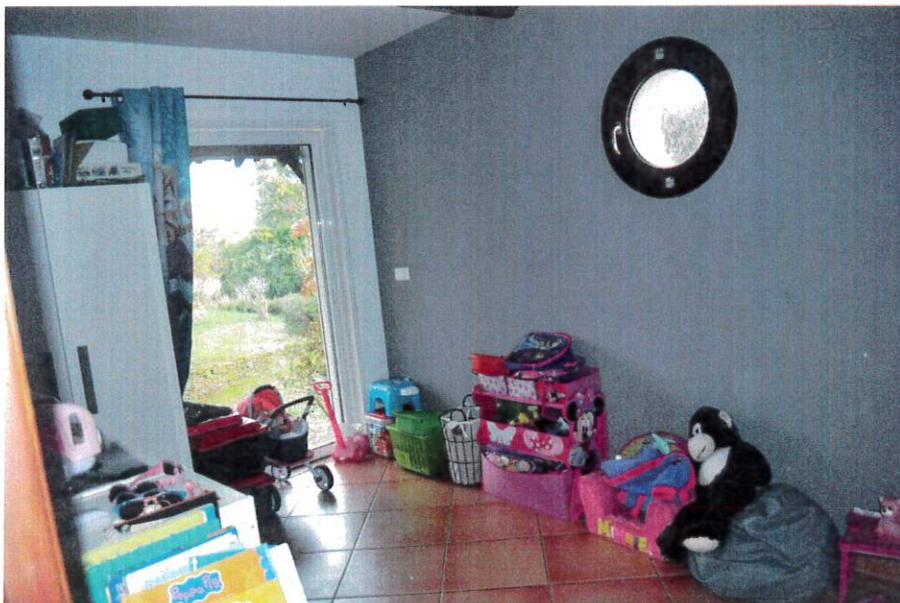
Egalement sur la droite, une porte en bois donne accès à une chambre dont le sol est carrelé, les murs peints, le plafond peint avec deux poutres en bois.

Cette pièce comporte une porte vitrée donnant côté Ouest.

Cette pièce ne comporte pas d'appareil de chauffage puisque le rez-de-chaussée de la maison comporte un chauffage au sol au gaz.

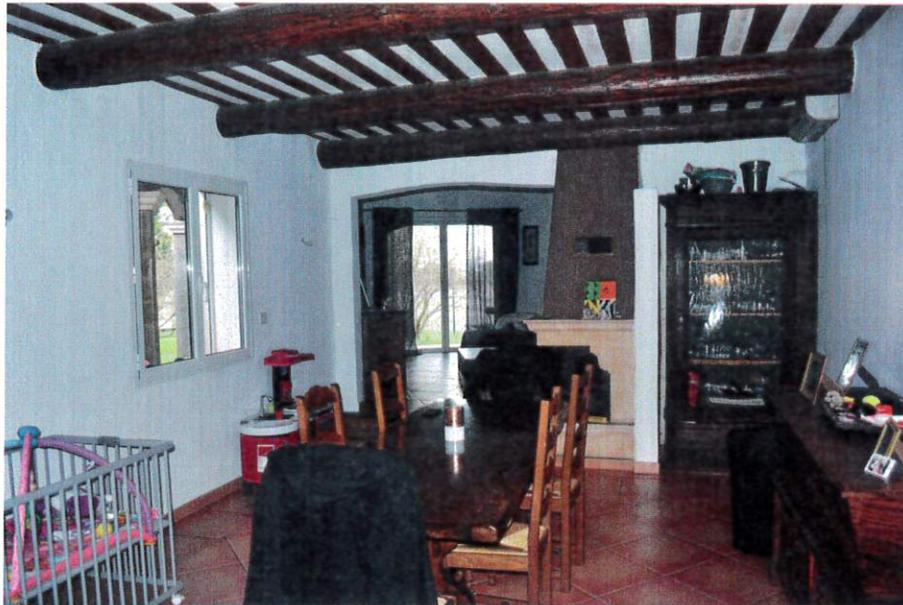
Face à l'entrée, une arche donne accès à la salle à manger dont le sol est carrelé et les murs peints.

Le plafond est de style provençal avec des poutres en bois.

Nous notons la présence d'une climatisation réversible de marque « AIRTON » et d'une baie vitrée donnant sur la terrasse côté Sud. Voir photo ci-dessous.

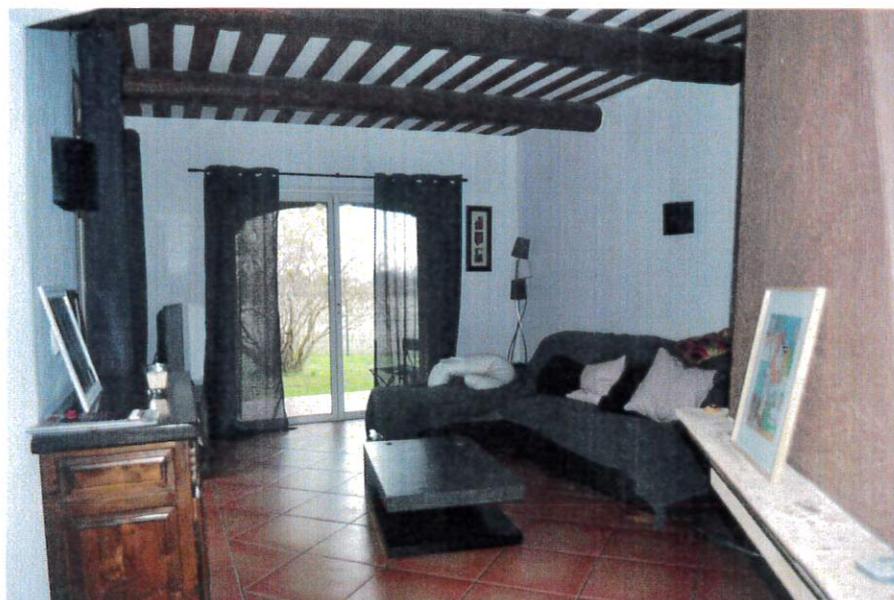
Dans le prolongement de cette pièce nous trouvons une partie salon accessible par deux marches sous une arche.

Là, le sol est carrelé et les murs sont peints.

Le plafond est identique à celui de la salle à manger.

Nous notons la présence d'une cheminée avec un insert et de deux baies vitrées donnant sur les côtés Sud et Ouest.

Nous notons également la présence d'un lave-mains. Voir photo ci-dessous.

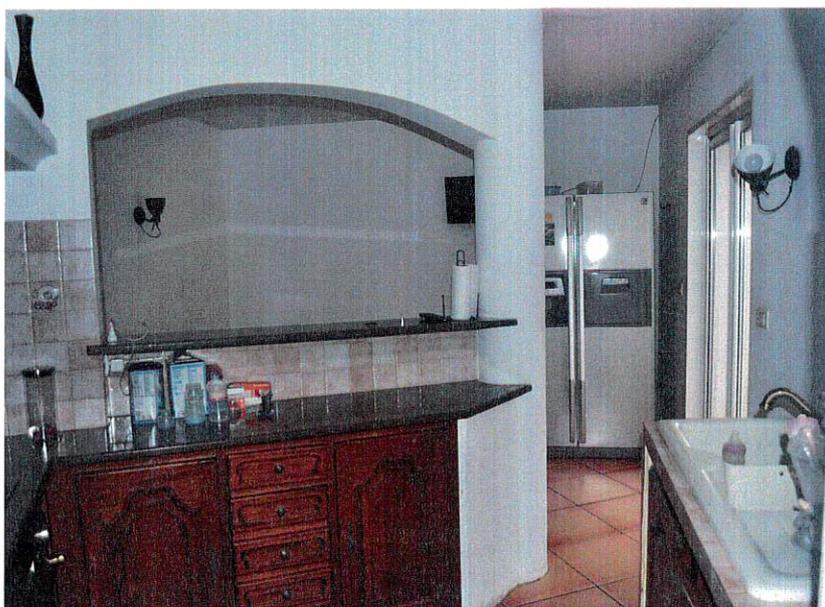
A gauche de la salle à manger, une porte donne accès à une cuisine dont le sol est carrelé et les murs sont peints.

Le plafond est peint et comporte une poutre en bois.

Nous notons la présence d'une hotte maçonnée ainsi que d'une arcade et d'un pilier maçonnés.

Cette pièce comporte un évier double sur un plan de travail carrelé avec un placard à deux portes en dessous.

Un autre plan de travail en granit comporte des placards en dessous avec une crédence carrelée.

Cette pièce comporte une fenêtre, une baie vitrée donnant côté Sud et une porte en bois donnant accès au couloir distribuant les chambres.

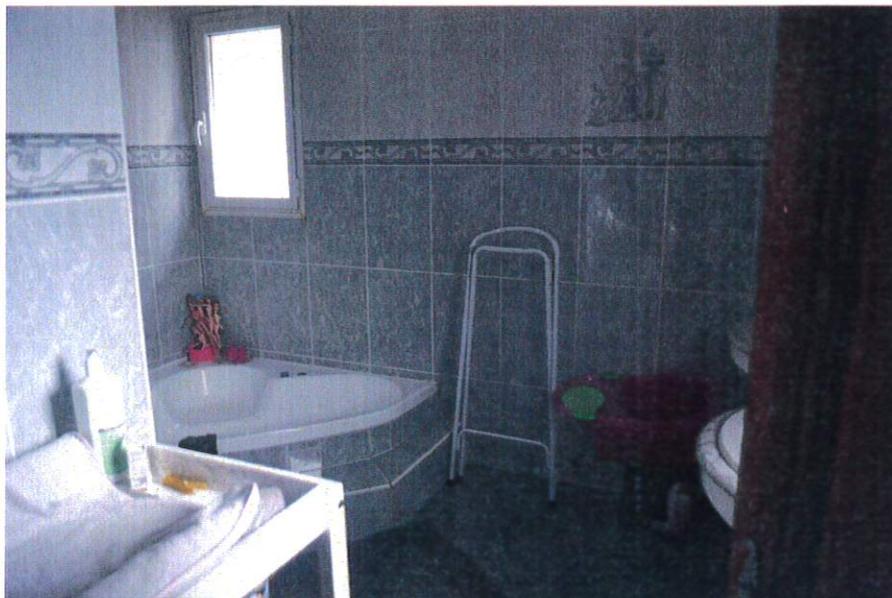
Au fond à droite dans le couloir, nous trouvons une chambre parentale au sol carrelé et aux murs peints.

Cette pièce comporte une baie vitrée double.

Un passage permet l'accès à la salle de bains dont le sol et les murs sont carrelés. Cette pièce comporte une baignoire d'angle encastrée, deux vasques encastrées sur un meuble et un fenestron.

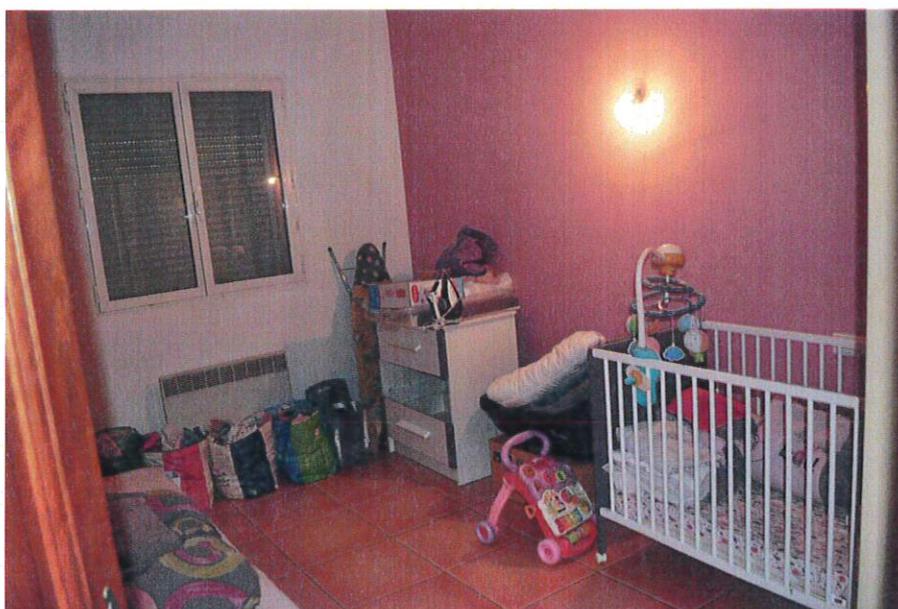
Nous empruntons la première porte à droite sur le palier et accédons à une chambre au sol carrelé et aux murs peints.

Nous notons la présence d'un convecteur électrique.

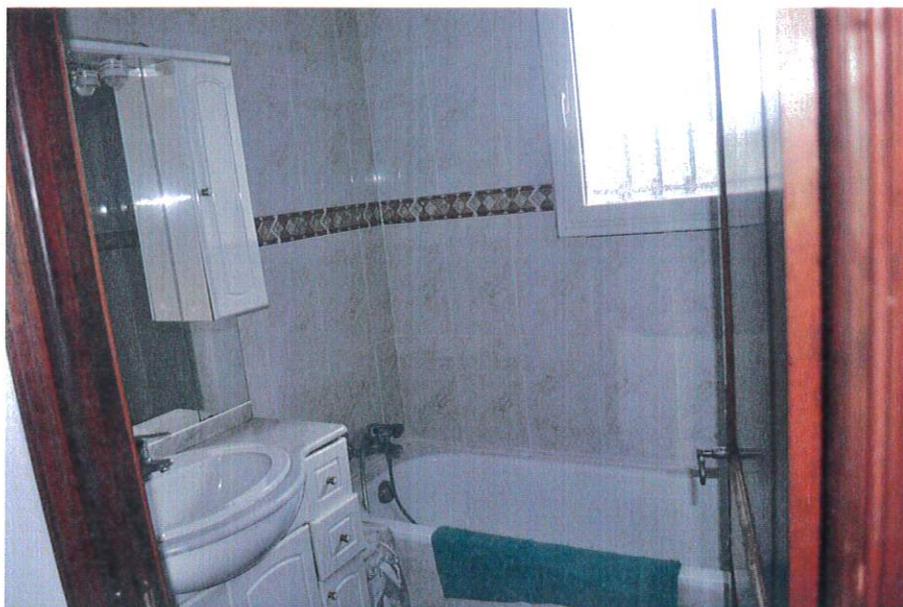
Nous accédons ensuite au fond du palier à une salle de bains au sol et aux murs carrelés. Nous notons la présence d'une baignoire encastrée et d'une vasque sur meuble.

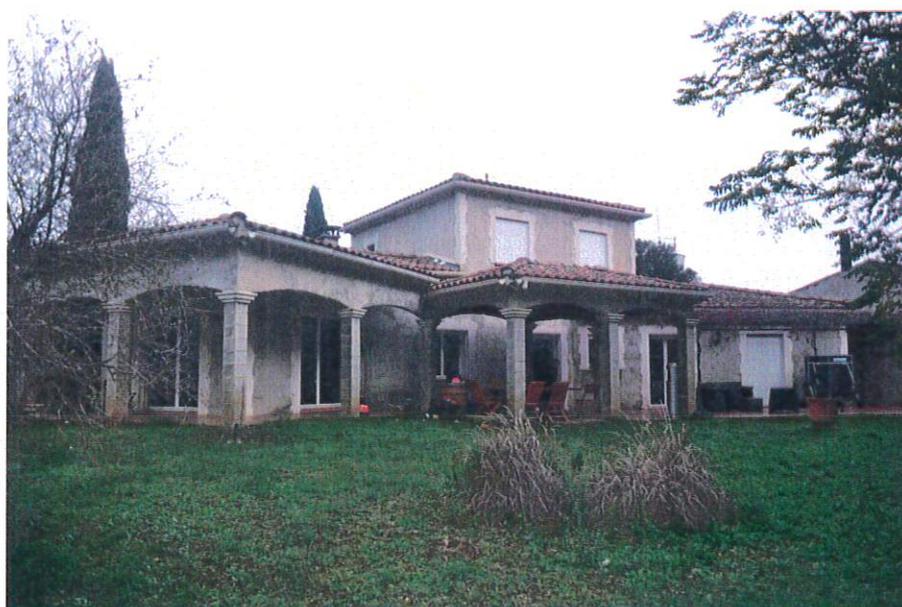
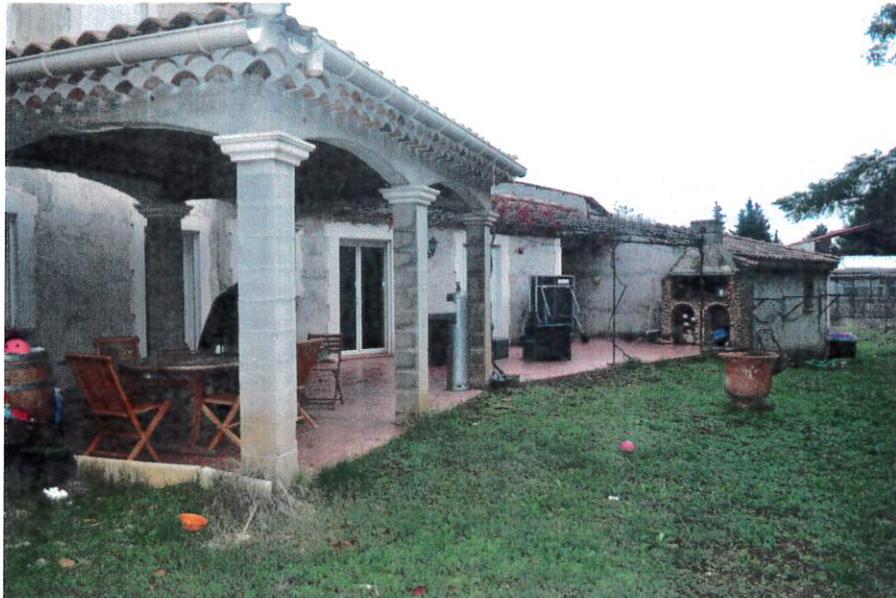
A l'extérieur de la villa, nous constatons la présence d'une terrasse couverte carrelée côté Sud et se prolongeant du côté Ouest.

Nous y notons la présence d'un barbecue en pierre et d'une pergola métallique.

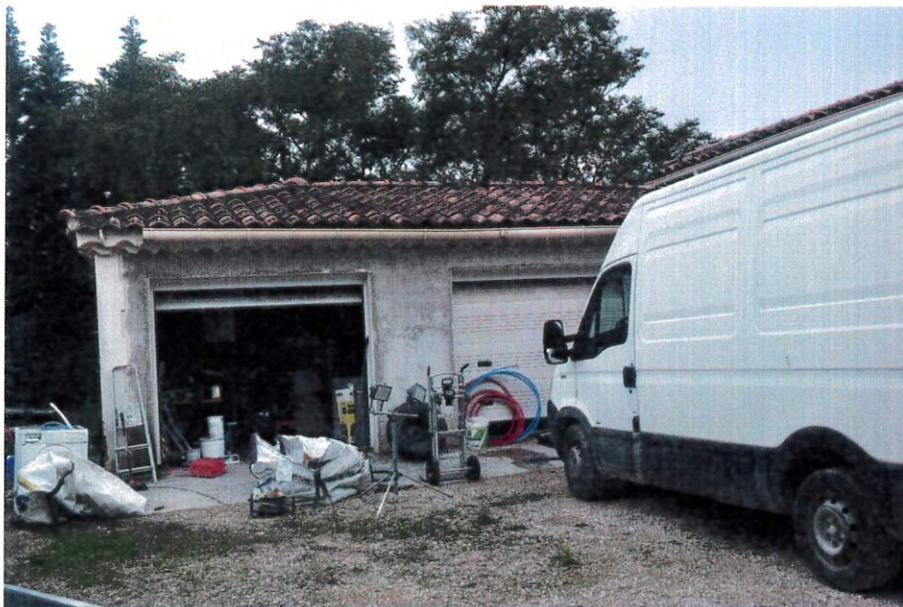
Nous nous rendons ensuite côté Est et constatons la présence d'un double garage avec deux portails métalliques manuels.

Le sol est en béton, les murs en parpaings et le plafond est constitué par une charpente en bois.

Nous notons la présence du ballon de forage.

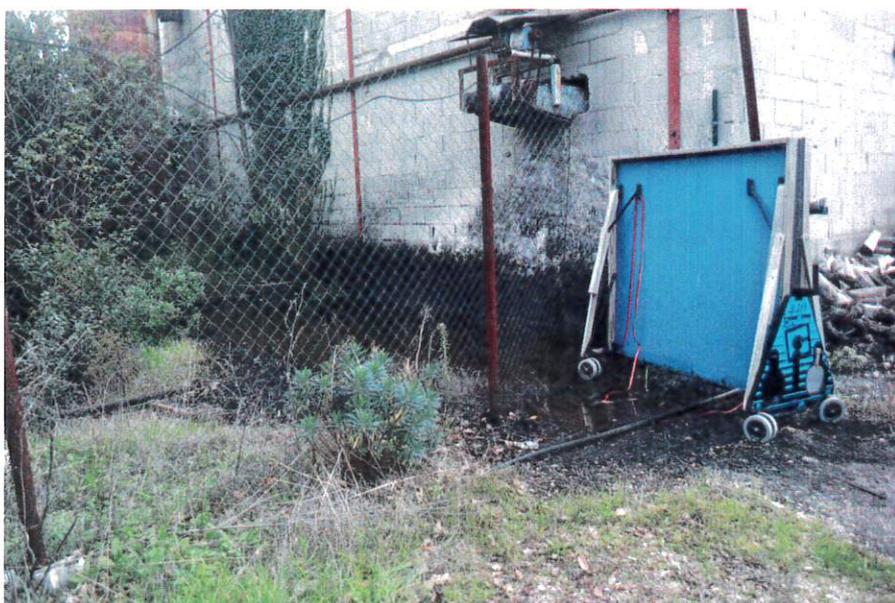
De plus, nous constatons que sur la parcelle N°212, il existe une fuite de carburant. Madame BARJOL Brigitte nous précise qu'il y a dans le bâtiment édifié sur la parcelle N°212 une cuve contenant du fioul lourd et que celle-ci fuit.

Nous constatons la présence de cette fuite sur le terrain de la parcelle N°212 et notons que ce carburant s'infiltré sur le terrain de la parcelle saisie.

Nous constatons que le forage utilisé pour l'alimentation de la villa saisie ne se trouve qu'à une dizaine de mètres de l'infiltration.

Madame BARJOL Brigitte nous indique que suite à une analyse de l'eau du forage, celle-ci a été déclarée impropre à la consommation.

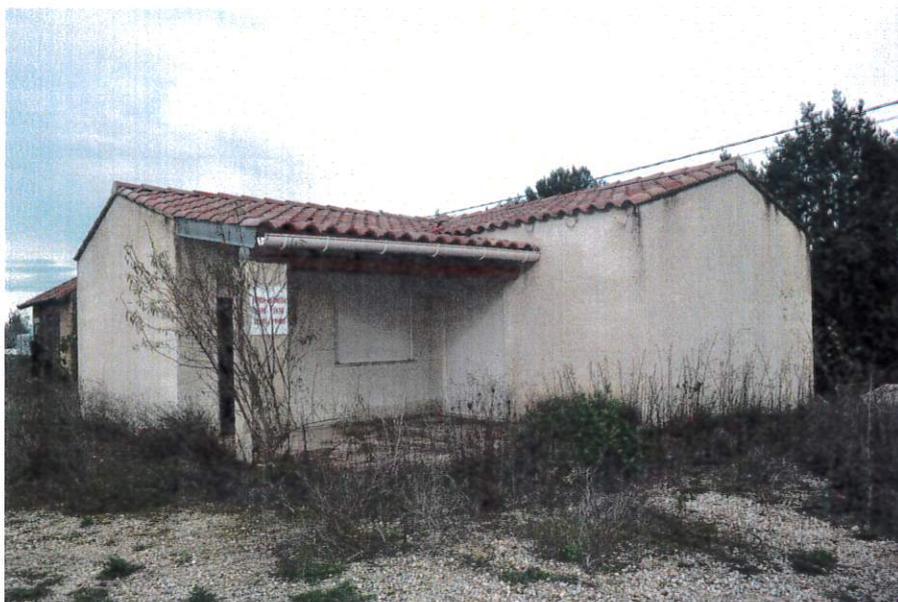
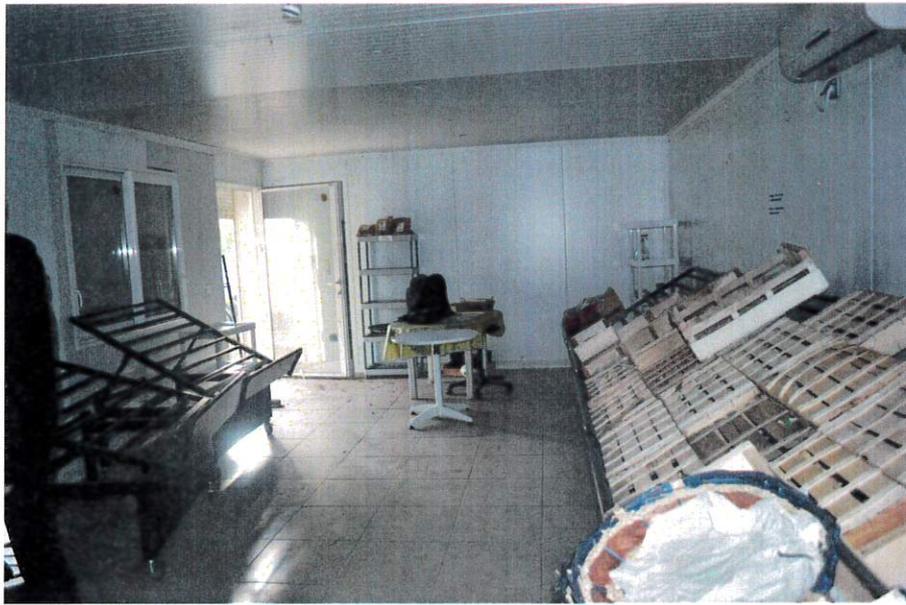
Là, nous constatons la présence d'un bâtiment situé sur la parcelle N°399.

Ce bâtiment est en forme de « L », comporte un toit en tuiles, un sol en béton au niveau du auvent et des volets roulants manuels.

Par une porte vitrée avec volet roulant, nous pénétrons dans une grande pièce à usage de magasin dont le sol est carrelé et les murs recouverts de panneaux sandwich.

Nous notons la présence d'une climatisation réversible de marque « AIRTON » et il existe une chambre froide non alimentée par un groupe.

Il nous est précisé par le gendre de Madame BARJOL Brigitte, qui nous a ouvert les lieux, que le bâtiment n'est pas alimenté en eau et électricité, puisque cette alimentation se faisait, du vivant de Monsieur BARJOL Guy, à partir des bâtiments agricoles voisins lui appartenant.

A côté de la chambre froide, nous trouvons un WC dont le sol est carrelé et les murs sont peints.

Nous notons la présence d'un lave-mains et d'un fenestron.

Il nous est précisé qu'il n'y a ni fosse septique ni tout à l'égout.

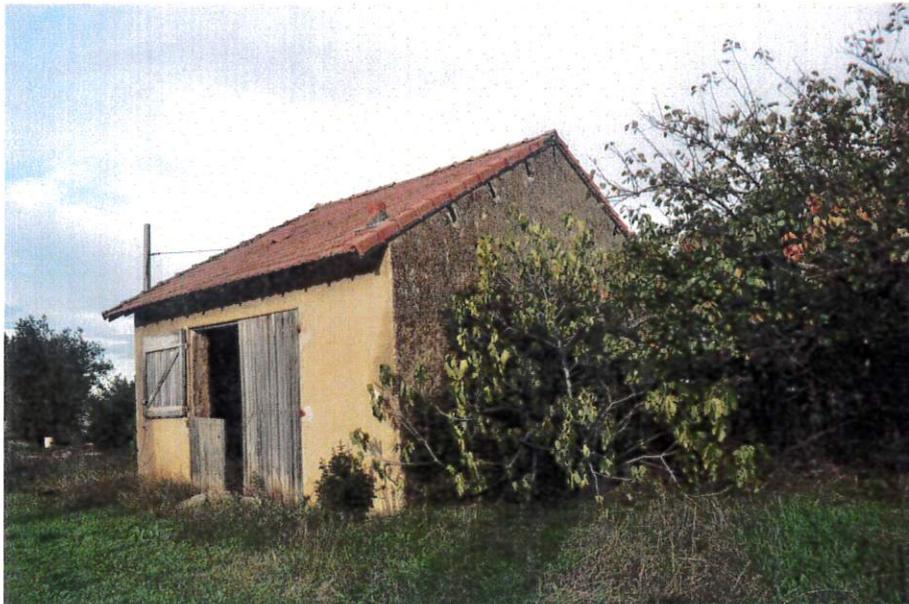
Sur la parcelle voisine N°203, nous notons la présence d'une vieille remise avec un portail double en bois, un toit en tuiles et un sol en terre battue. A l'intérieur se trouve une mezzanine en bois.

Cette remise n'est pas alimentée en eau et électricité.
