**FICHE RECAPITULATIVE
du DOSSIER de DIAGNOSTIC TECHNIQUE**

1	Désignation du Bien Immobilier
Nature :	MAISON INDIVIDUELLE - 2 Niveaux
Réf Cad :	AB 477
Adresse :	315, Chemin de la Pierre du COQ 84200 CARPENTRAS

6	Exécution de la Mission
Date de réalisation du diagnostic :	19 novembre 2019
Présence d'un accompagnateur :	OUI
Si OUI, Qualité de l'accompagnateur :	Huissier

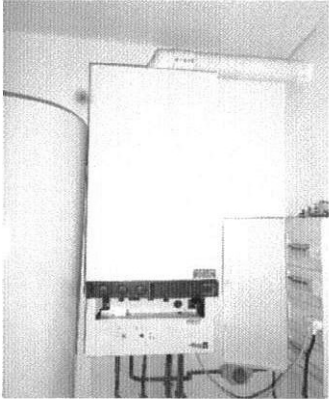
GENRE (1), MARQUE, MODELE	TYPE (2)	PUISSANCE en kW	LOCALISATION	OBSERVATIONS <small>Anomalies, débit calorifique, taux de CO mesuré(s), motifs de l'absence ou de l'impossibilité de contrôle pour chaque appareil concerné</small>
Chaudière murale CHAFFOTEAUX et MAURY Nectra Top

Etanche (C)		local chaudière	
<p>(1) Cuisinière, table de cuisson, chauffe-eau, chaudière, radiateur ...</p> <p>(2) Non raccordé (A) - Raccordé (B) - Etanche (C)</p>

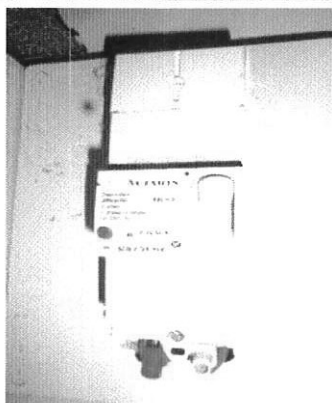
Présence d'un DDR	OUI	
Valeur	500	mA
Déclenche sur défaut	OUI	
Présence de DDHS 30 mA	OUI	
Nombre	3	
Déclenche sur défaut	OUI	
Couvre(nt) toute l'installation	OUI	
Terre mesurée à	13.1	Ohm

DDR 500 mA
