No Acte : MD31007\_24  
Réf. : MP/LR 18/0143 CREDIT FONCIER/POINT

**PROCES VERBAL DESCRIPTIF**

Me suis transporté ce jour à l'adresse du bien immobilier saisi sis, 64 Rue de la Boulangerie 84290 SAINT-ROMAN-DE-MALEGARDE (Vaucluse), accompagné des personnes mentionnées en annexe des présentes, dont le concours a été nécessaire.

Le bien saisi se compose d'une maison de village de faible superficie (55 m<sup>2</sup>), exposée Est.

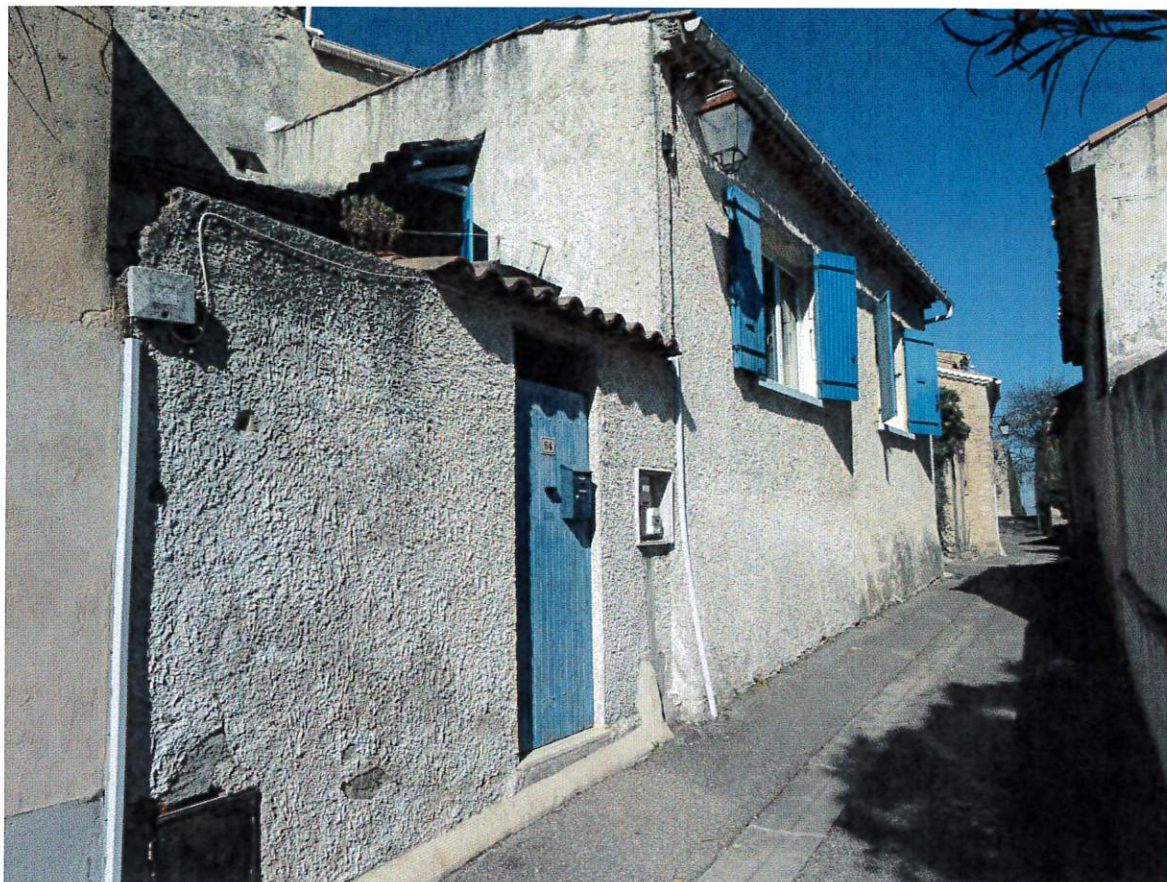
Photographie n°3

Les murs sont recouverts d'un crépi de couleur blanche, usagé. Il est souillé de traces de couleur sombre tant en partie supérieure qu'en partie inférieure.

Au Sud de la porte d'entrée, le crépi se délite en partie inférieure.

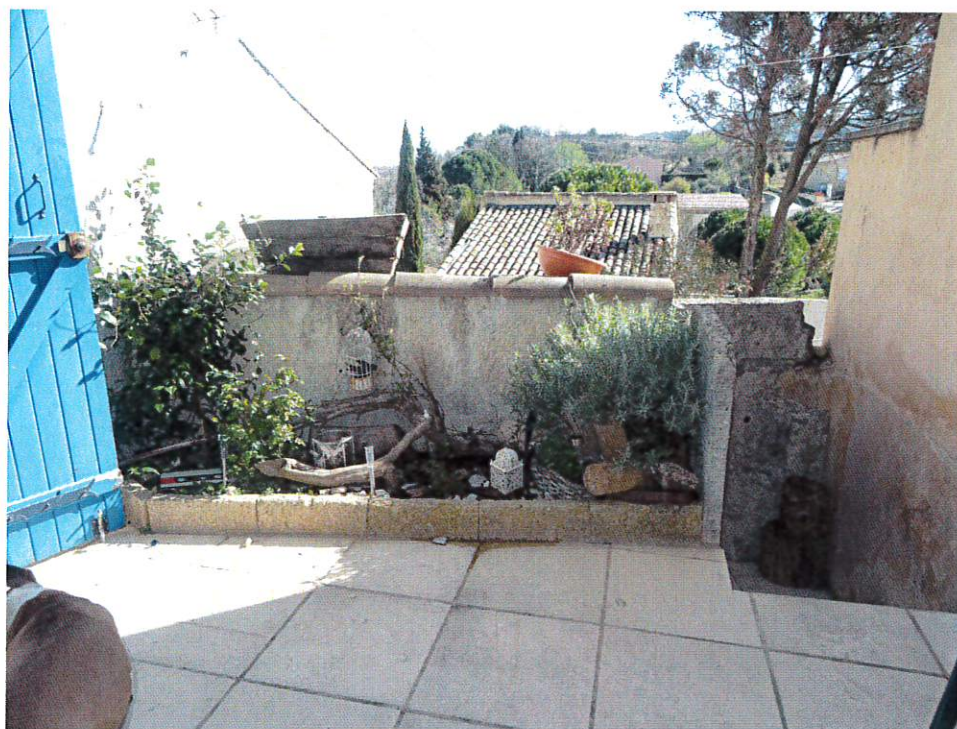
Photographie n° 9

Elle est protégée par un volet en bois, dont l'un des vantaux, celui situé côté Ouest, est manquant.
