**PROCES VERBAL DE DESCRIPTION**

**LE MERCREDI NEUF OCTOBRE  
DEUX MILLE DIX NEUF  
De 09 heures 30 À 12h30**

D'un jugement rendu le 13 Septembre 2018 par le Tribunal de Commerce d'AVIGNON ordonnant la vente forcée d'un ensemble immobilier sis sur la commune de VALREAS. (84), Lieu-dit « La Clède » à usage Industriel comprenant divers corps de bâtiments à usage de logements, hangars, cour et terrain , le tout cadastré section AL sous le numéro 162 , pour une superficie de 12 a 20 ca.

Lieudit La Clède

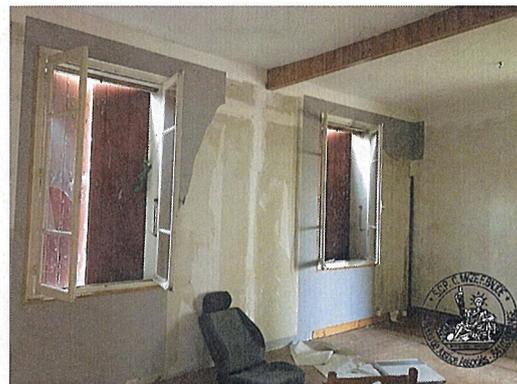
Photographie n°6. Pièce Nord

### Grande pièce Nord :

Sol plancher et gerflex

Murs plâtre et papier peint

Plafond plaques

Deux fenêtres à deux vantaux et volets bois avec barres de fixation

Une porte en bois

Une porte en bois accès cuisine

Le tout est dégradé en mauvais état général.

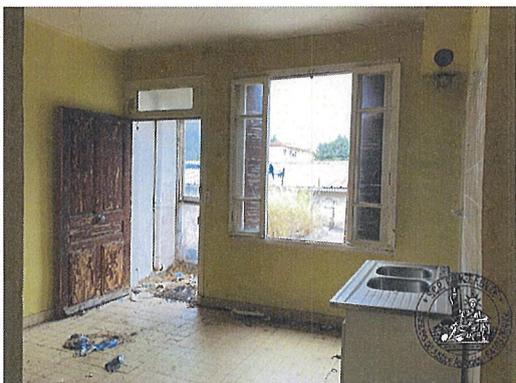
Photographie n°11. Cuisine

### Cuisine :

Sol carrelage et plinthes carrelées

Murs recouverts de papier de verre peint

Plafond plaques appliquées

Une fenêtre quatre vantaux simple vitrage et volets pliants en bois

Un meuble comprenant deux éviers

Deux prises électriques, une ventilation et un conduit de cheminée

Le tout est en mauvais état. Les vitres sont cassées.

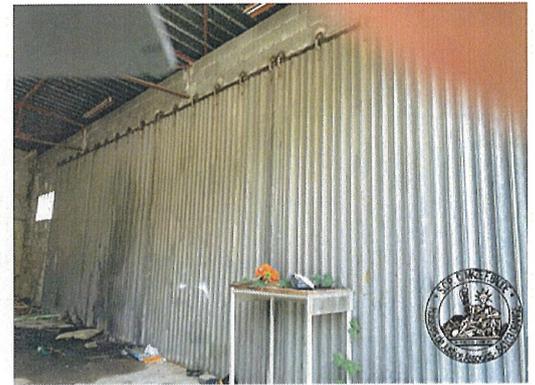
Photographie n°4. Bardage métallique côté Sud

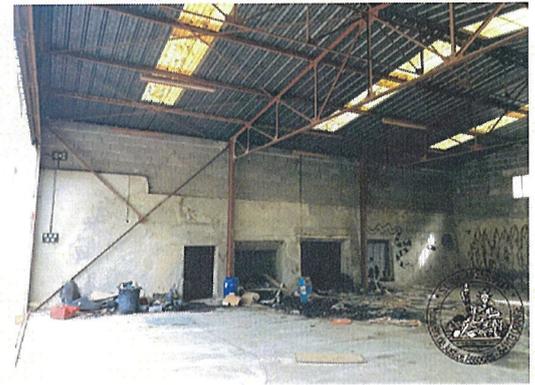
Photographie n°6. Murs Côté Ouest

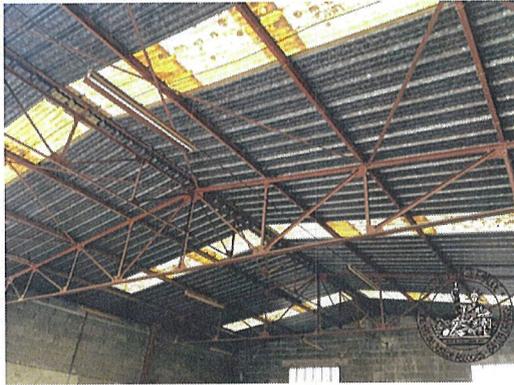
Photographie n°7. Toiture

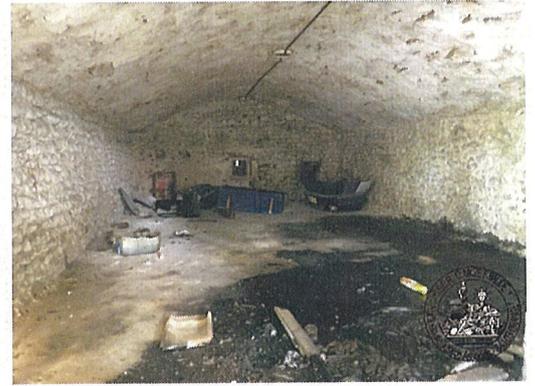
Photographie n°10. Cave voûtée

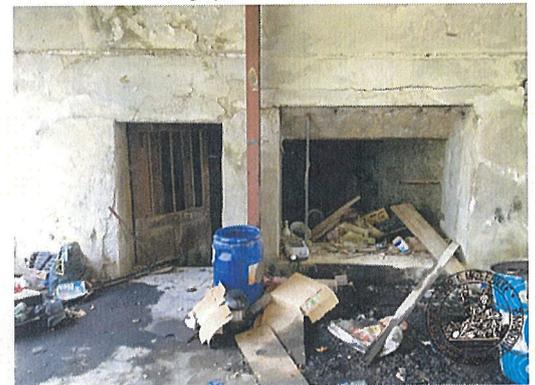
Photographie n°12. Entrée 2ème Cave

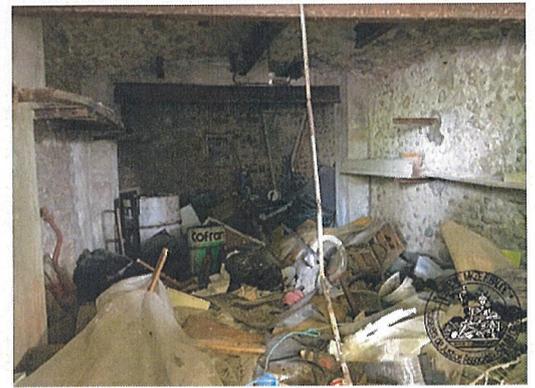
Dans la cave équipée d'une porte, je constate que des poutres métalliques ont été disposées au plafond et entre les murs .

Le sol est jonché d'ordures , de déchets et de gasoil.

Photographie n°14. Intérieure Cave 2
